LUXATION-DISSOCIATION D'UNE PROTHÈSE BIARTICULÉE DE HANCHE

J. CORTEEL, Ph. PUTZ¹

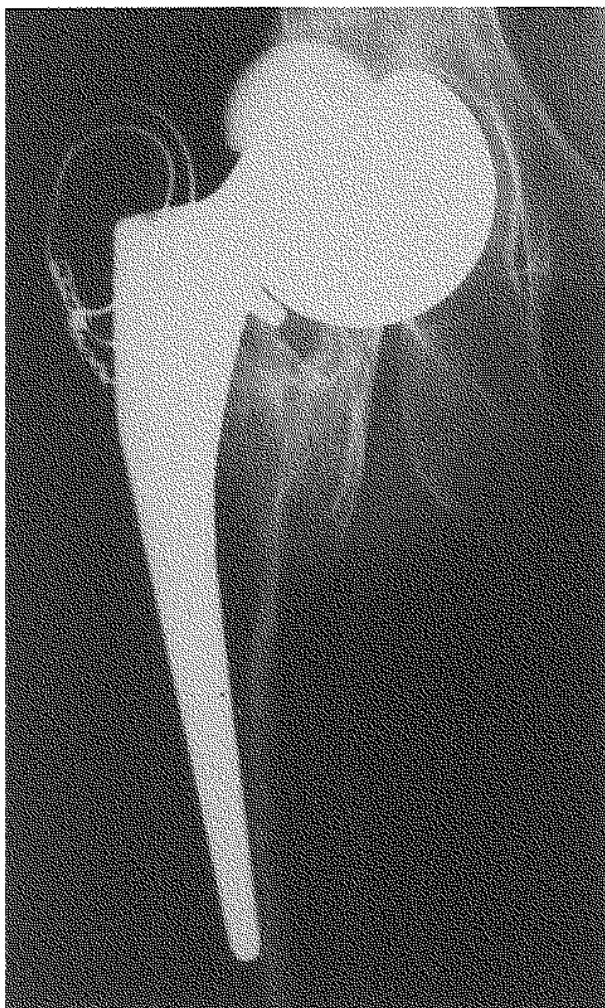
Au mois de juillet 1993, le patient signale une douleur importante à l'appui, marche très difficilement, et nous consulte. Une radiographie montre une luxation au sein même de la prothèse, entre la tête fémorale et le polyéthylène (fig. 1). La tête prothétique a quitté son emplacement à l'intérieur de la cupule ; elle appuie sur le contour supéro-externe de la cavité cotyloïde, à côté de la cupule qui elle-même a basculé en varus.

Fig. 1. — luxation-dislocation de la prothèse biarticulée.

Malheureusement, notre patient a été victime d'une complication assez rare, c'est-à-dire une dissociation des différents éléments de la prothèse biarticulée. La tête fémorale est sortie de la cupule. Que peut-on incriminer ?

Le modèle de prothèse biarticulée utilisé est peut-être responsable de la dissociation observée : si l'emboîtement est lâche, le risque de dissociation augmente.

La prothèse implantée à notre patient présentait peut-être un défaut de fabrication ou une usure anormale. Les trois cas décrits par Barmada et Mess sont attribués à une fracture du polyéthylène (3).

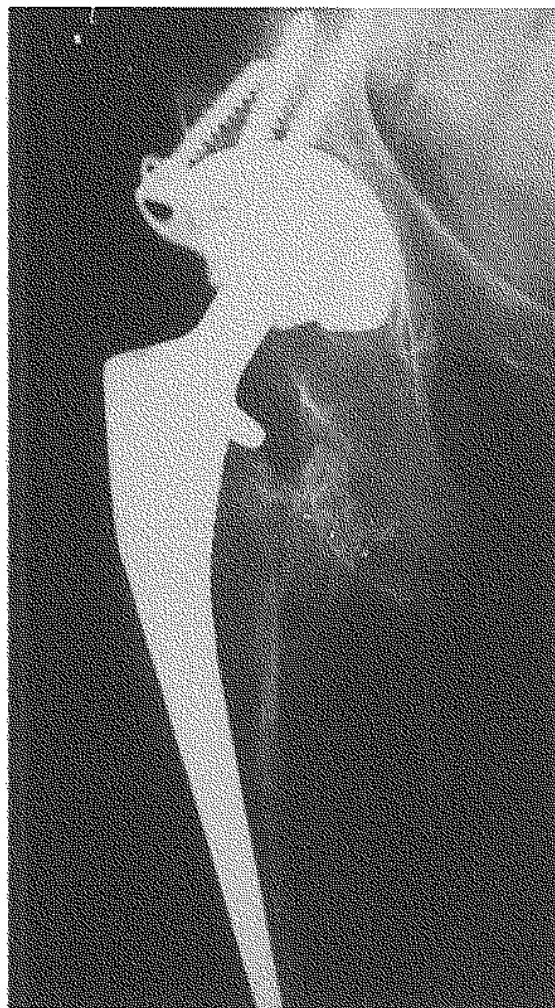
La radiographie de contrôle réalisée 1 mois 1/2 après l'intervention montre une prothèse totale de hanche bien en place (fig. 2). L'évolution reste favorable après neuf mois.

Fig. 2. — reprise par prothèse totale avec armature acétabulaire, tête en céramique et tige fémorale inchangée.

Une nouvelle intervention est réalisée le 10 septembre 1993. La partie fémorale de la prothèse, parfaitement scellée, est laissée en place. La cupule est extraite et une prothèse acétabulaire à armature métallique est mise en place. Une nouvelle tête en céramique à col court est posée.

En ce qui concerne notre patient, il nous semblait que les dégâts cotyloïdiens liés au frottement de la tête prothétique dans le fond du cotyle imposaient de prothésier le cotyle lui-même. Ces dégâts, une fois la dislocation installée, s'expliquent par le fait que toutes les contraintes sont supportées par une tête de petit diamètre (28 mm) s'appuyant sur un cotyle de taille normale. Nous avons donc réalisé une arthroplastie totale de hanche. Nous avons préféré ne pas remplacer la tige fémorale, parfaitement scellée, et dont le cône Morse, malgré le risque théorique d'usure, nous paraissait intact.
